Lattiapinnan alapuolelta lähtevä puurunkoinen väliseinä

Riskirakennekortti

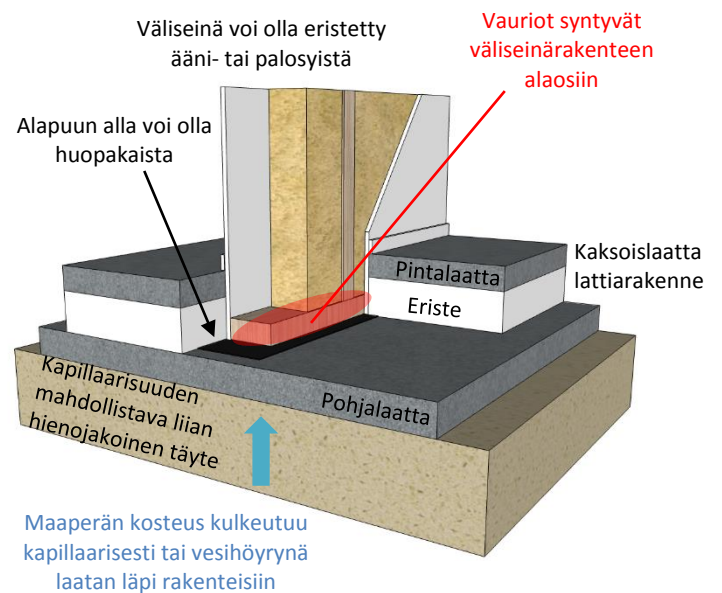
Rakenteessa puurunkoinen väliseinä lähtee alapuolelta eristämättömän maanvaraisen pohjalaatan päältä. Alapohjarakenteena on käytetty tällöin tavanomaisesti kaksoislaattaaratkaisua tai puukorokelattiaa, joissa kummassakin alapohjan eristeet on sijoitettu pohjalaatan päälle. Tällöin väliseinän alaosa jää lattianpintaa alemmaksi. Ratkaisu on ollut tavanomainen sekä hyvin yleinen vuosien 1950–1980 välisenä aikana. Jälkeenpäin on kuitenkin todettu, että kyseisen rakenneratkaisun vuoksi väliseinärakenteen alaosassa on huomattava riski kosteus- tai mikrobivaurioiden syntymiseen, sillä rakenteella voi olla suuri alapuolinen kosteusrasitus sekä sillä on huono kuivumiskyky. Nykyään rakenne määritellään riskirakenteeksi, sillä se on kosteusteknisesti riskialtis. Tästä seuraa, että kyseiset rakenteet tulee tutkia tapauskohtaisesti sekä riittävällä tarkkuudella. **Mahdolliset vauriot selvitetään rakenteen kuntotutkimuksen avulla.** Tutkimukseen kuuluu olennaisesti rakenneavaus sekä tarvittaessa rakenteesta otetaan materiaalinäyte mikrobianalysointia varten.

Periaatekuva (ei vastaa kohteessa olevaa rakennetta)

Rakenteessa tavanomaisesti vaurioituu väliseinärakenteen alaosa. Alapuun alla mahdollisesti oleva huopakaista hidastaa yleensä kosteusvaurion syntymistä, mutta kosteuspitoisuus voi nousta rakenteessa siltikin vaarallisen korkeaksi. Kosteusvaurioon johtavia syitä ovat:
