Tuulettumaton tiiliverhoiltu ulkoseinä

Riskirakennekortti

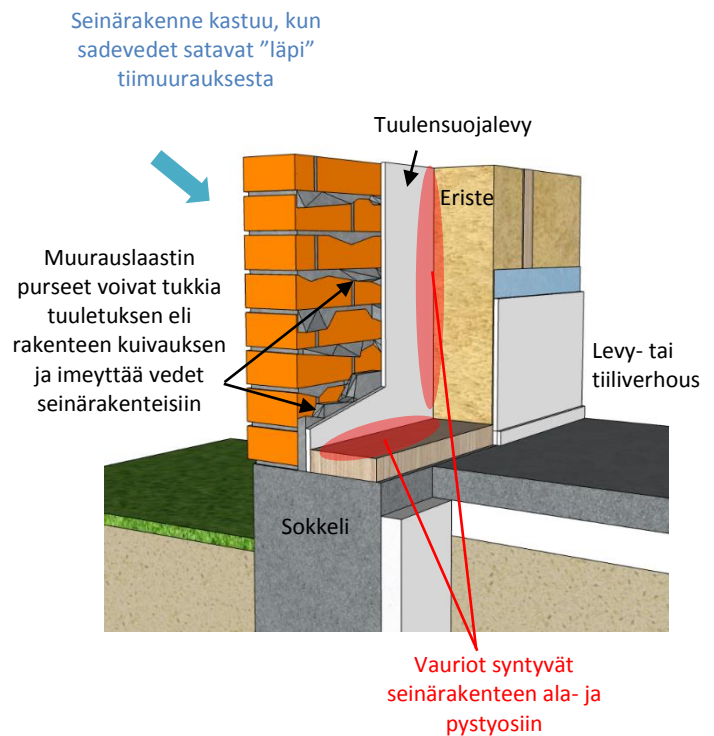
Tuulettumattomalla tiiliverhoilulla ulkoseinällä tarkoitetaan rakennetta, jossa ulkopuolisen tiiliverhouksen takana ei ole asianmukaista tuuletusväliä tai ilmavirran kulku on jostain syystä estynyt. Rakenne on yleensä toteutettu niin, että tiiliverhous on joko kiinni puurakenteisessa rungossa tai niiden välissä on huonosti toimiva tuuletusväli. Tuuletusväli voi olla tukkeutunut muurauslaastista tai olla liian ahdas toimiakseen. Myöskin seinän ala- ja yläreunassa tuuletusrakojen puuttuminen tai tukkeutuminen voi estää tuuletuksen. Tuulettumattomia tiiliverhoiltuja ulkoseiniä on voitu rakentaa aina 2010-luvulle asti. Ongelma on siis tavanomainen sekä yleinen. Rakenneratkaistu aiheuttaa rakenteelle huonon vedenpoisto- sekä kuivumiskyvyn. Tästä seuraa, että kastuessaan se ei kuivu ajoissa ja täten seinällä on suuri riski kosteus- ja mikrobivaurioitua. Nykyään tuulettumaton seinärakenne määritellään riskirakenteeksi, sillä se on kosteusteknisesti riskialtis. Tästä seuraa, että kyseiset rakenteet tulee tutkia tapauskohtaisesti sekä riittävällä tarkkuudella. **Mahdolliset vauriot selvitetään rakenteen kuntotutkimuksen avulla.** Tutkimukseen kuuluu olennaisesti rakenneavaus sekä tarvittaessa rakenteesta otetaan materiaalinäyte mikrobianalysointia varten.

Periaatekuva (ei vastaa kohteessa olevaa rakennetta)

Seinärakenteessa tavanomaisesti vaurioituu puurunkoisen seinän alaosa, mutta vauriot voivat olla ylempänäkin laajalla alueella. Kosteusvaurioon johtava syy on seinärakenteen kastuminen sateiden vuoksi, sillä vesi kulkeutuu tiilessä hyvin ja muurauslaastissa vielä paremmin, sillä ne ovat huokoisia materiaaleja. Pitkään jatkunut vesisade voi aiheuttaa jopa veden nestemäisen virtaamisen tiiliseinän takana. Tiiliseinän veden läpäisevyyteen vaikuttaa tiiliseinän paksuus ja laastisaumojen täysinäisyys.
